エアコン取付工事に携わる皆様へ

誤った エアコン

発煙・発火事故が 発生しています！

エアコンクリーニングに携わる皆様へ

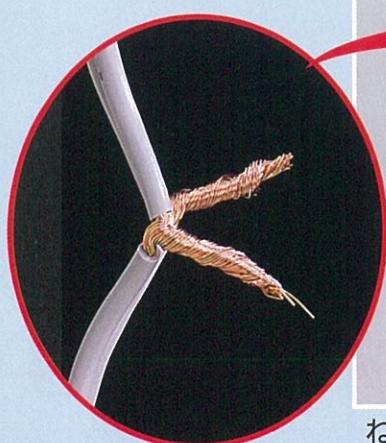
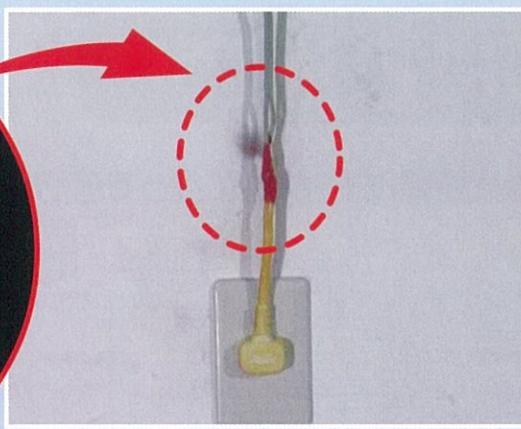
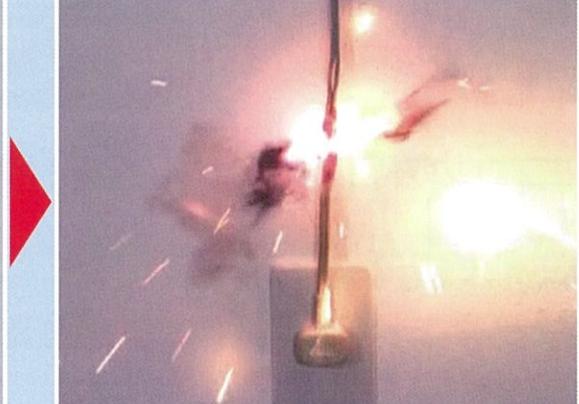
ねじり接続したエアコン電源コードからの出火再現テスト

エアコンの取付工事で、電源コード類の改造や不適切な修理、接続（ねじり接続、延長コードとの接続 等）によって、電源コード類が異常発熱します。最悪の場合は、発煙・発火事故につながるおそれがあります。

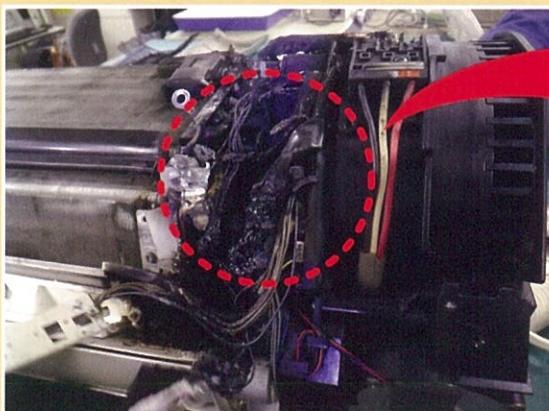
ファンモーター付近が発火したエアコン

エアコン内部には電源配線や電源基板等の電装部品があるため、洗浄液などの導電性の液体が電装部品に付着すると、トラッキング現象が生じて異常発熱します。最悪の場合は、発煙・発火事故につながるおそれがあります!!

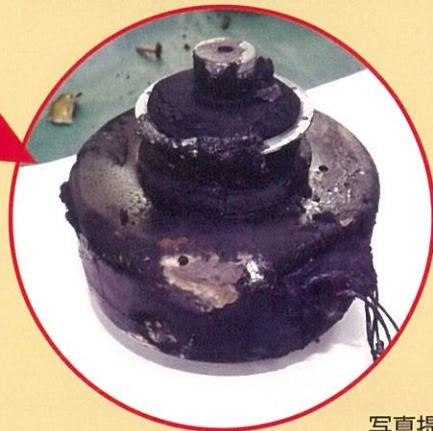
強く燃えたファンモーター
