エアコン取付工事に携わる皆様へ

誤った エアコン

発煙・発火事故が 発生しています！

エアコンクリーニングに携わる皆様へ

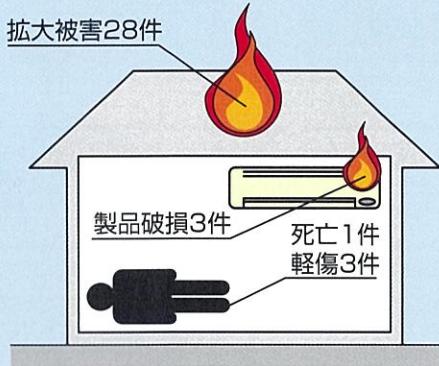
NITE(独立行政法人製品評価技術基盤機構)に寄せられた、平成21年度～平成25年度に発生したエアコン事故の中で「**電源コード類の改造や不適切な修理、接続(ねじり接続、延長コードとの接続等)**による**異常発熱・発火**」が35件発生しています。その内、人的被害である死亡が1件、軽傷が3件、製品本体だけではなく、周囲の製品や建物などにも被害を及ぼす拡大被害が28件、製品破損が3件発生しています。

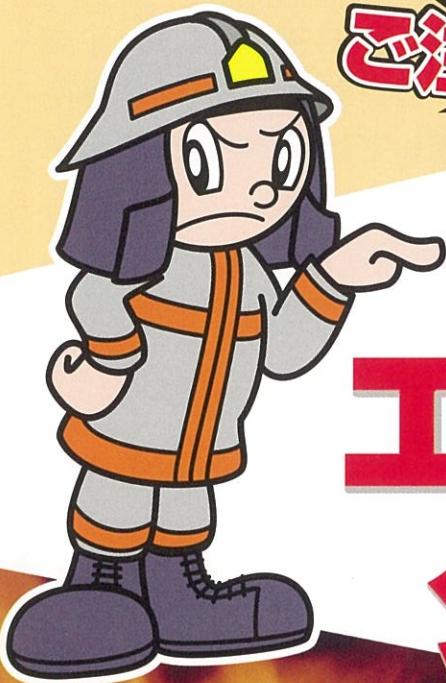
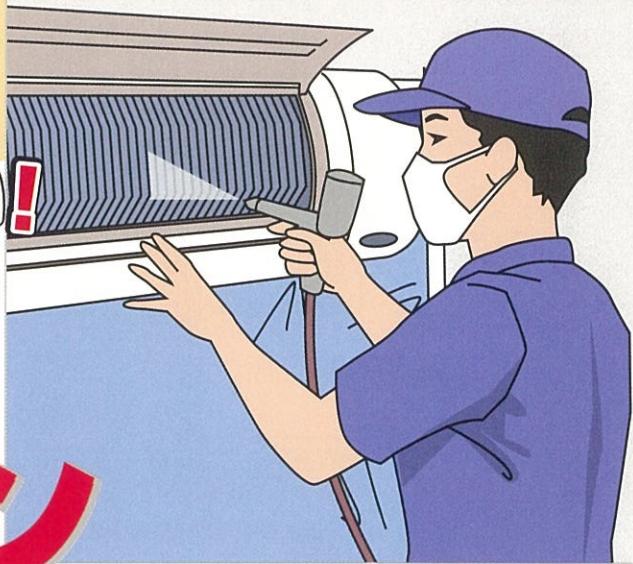
ファンモーター付近が発火したエアコン

エアコン内部には電源配線や電源基板等の電装部品があるため、洗浄液などの導電性の液体が電装部品に付着すると、トラッキング現象が生じて異常発熱します。最悪の場合は、発煙・発火事故につながるおそれがあります!!

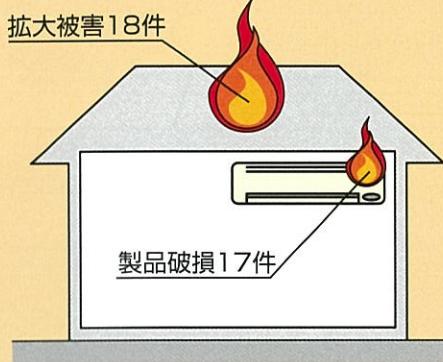
NITE(独立行政法人製品評価技術基盤機構)に寄せられた、平成21年度～平成25年度に発生したエアコン事故の中で「**洗浄液や結露水等の液体が機器内部に付着してトラッキング現象が発生してショートした**」が35件発生しています。その内、製品本体だけではなく、周囲の製品や建物などにも被害を及ぼす拡大被害が18件、製品破損が17件発生しています。
