温水洗浄便座セルフ安全チェックリスト

重大事故防止のためのお願い

発行元 **温水洗浄便座協議会**

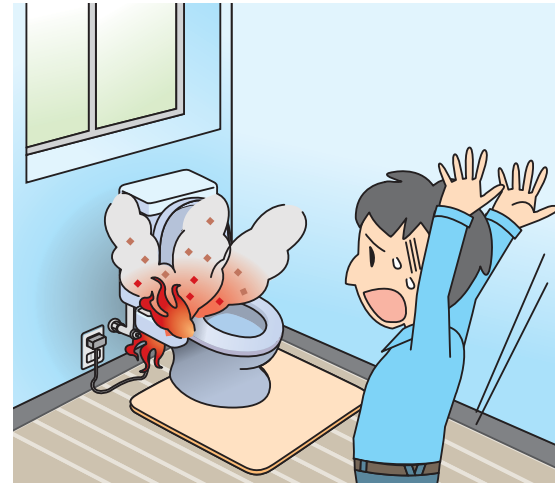
ケース1 便座からの出火

事故 便座から火が出た！

原因・理由 便座のゴム足がないまま使用していたため便座コードに無理な力がかかって断線、発火した。

対策 故障や不具合が発生した場合はすみやかに電源プラグをコンセントから抜いて使用を中止してください。使用には修理が必要となります。

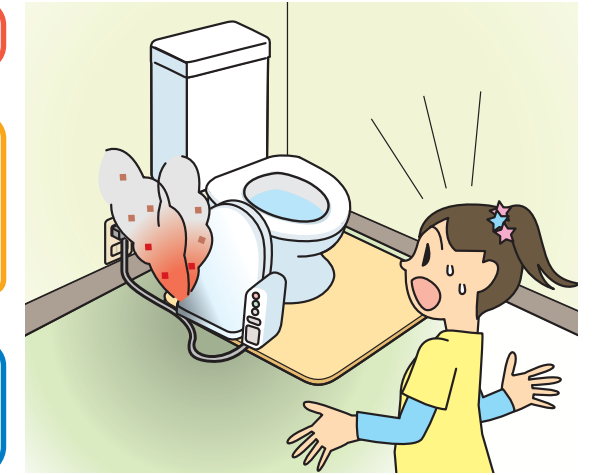
ケース4 本体からの発煙

事故 本体からの発煙！

原因・理由 電源プラグをコンセントから抜かず便器から外して立てかけていたため、温水ヒーターが空だきし、煙がでた。

対策 便器から本体を外す場合は、必ず電源プラグをコンセントから抜いてください。

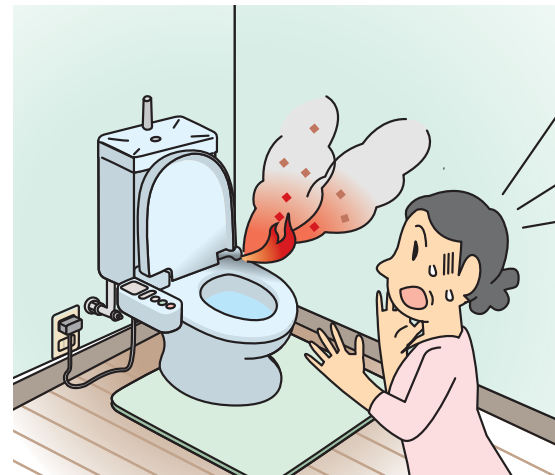
ケース2 便座コードからの出火

事故 便座コードから火が出た！

原因・理由 便座コードがねじれたり、便座ではさみこんだりしたことにより断線、発火した。

対策 便座コードに無理な力を加えないでください。また、キズがついた場合はすみやかに電源プラグをコンセントから抜いて使用を中止してください。使用には修理が必要となります。

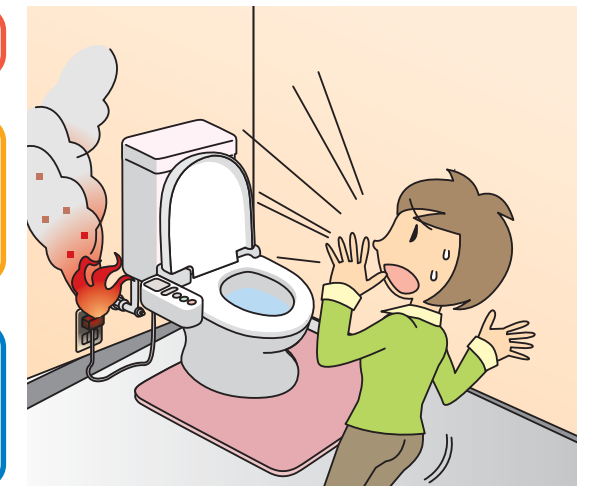
ケース5 電源プラグ(コンセント)からの出火

事故 電源プラグ(コンセント)から火が出た！

原因・理由 洗剤や手洗いの水が電源プラグ(コンセント)にかかったことで、トラッキング※が発生し、発火した。

※トラッキングとは…電源プラグにたまったほこりと湿気により微小電流が流れ、火花が発生する。火花によりほこりが燃えて炭化する。炭化したほこりが電気の道ができる。トラッキングの起きた電源プラグを使用し続けると、やがて大量の電流が流れるようになりショートし、発火する。

対策 電源プラグ(コンセント)に洗剤や水をかけないでください。プラグを定期的にそうじしてください。

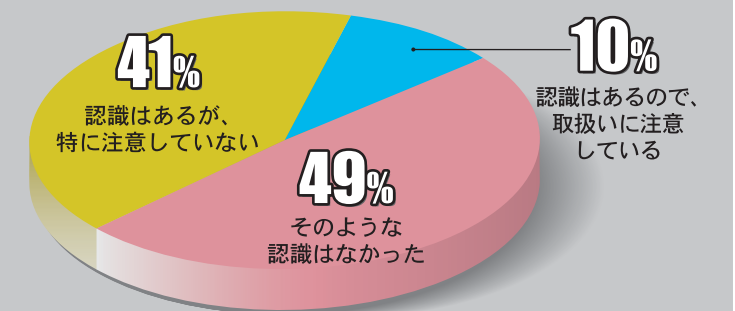
電気製品という認識の有無

お客さまのほとんどが電気製品としての取扱い、寿命を認識していません。

温水洗浄便座は電気製品で、製品寿命があります。10年以上経過した製品は買い替えをお考えいただく時期です。販売店、工事店またはメーカーにご相談ください。
