平成28年熊本地震の応急復旧支援

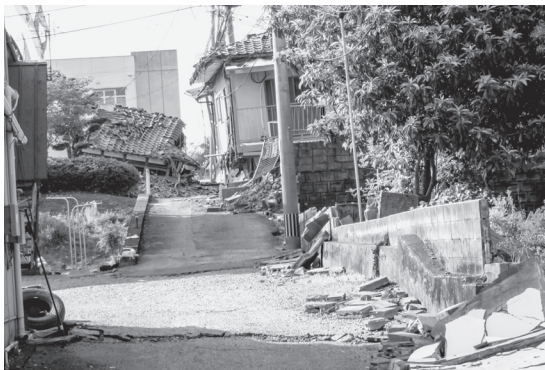
被災地、益城町の様子①

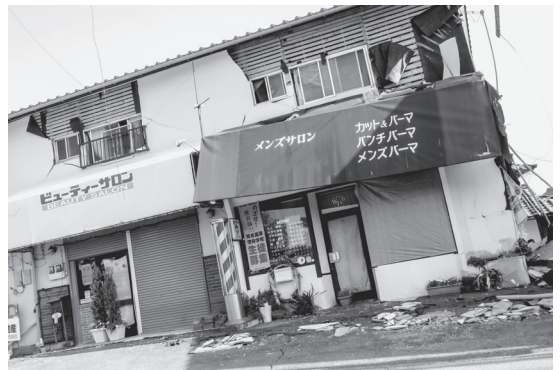
被災地、益城町の様子②

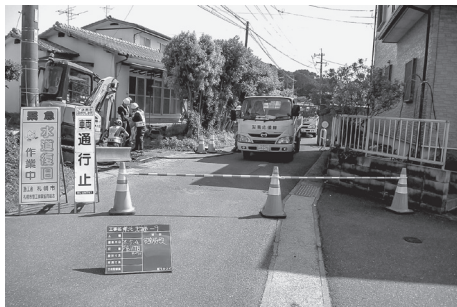
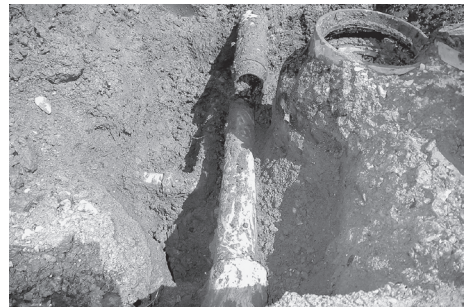
4日(水) 熊本市東区戸嶋1丁目にて、最初の応援復旧工事を行った。現地で掘削したところ、下水雨水管φ75mmのパイプがソケット部で抜けていた。一部補修、入替修理を行い完了。

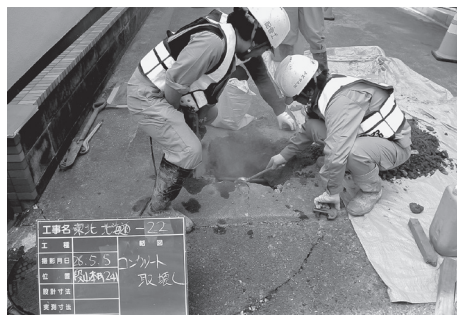
5日(木) 熊本市中央区段山本町2丁目にて、給水管(VP)2箇所での漏水修理を行った。事前調査では漏水箇所は1つと思われ、作業時間も半日程度で終了する予定だったが、復旧後にバルブを開くと違う箇所から漏水している事が判明。掘削幅を広げ、2箇所目の復旧を行い、結局夕方に作業完了となった。この現場での作業中に深度4の余震が起り、皆外にいたが大きな揺れを感じかなり驚いた。震度6や7は想像ができない…。

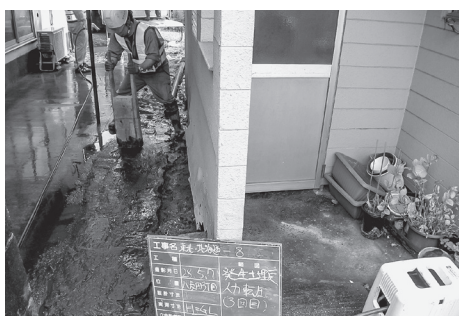
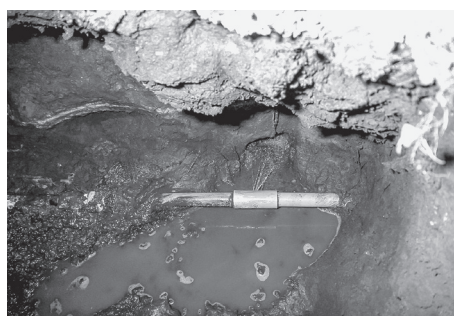
7日(土) この日は、撤退前に残されていた2現場の復旧工事を行った。
1現場目は熊本市東区八反田3丁目にて、給水管(VP)のソケット部巣穴からの漏水等、2箇所の修理を行った。
この日2現場目に向かったのは北区龍田5丁目、給水管(LPφ13mm)に空いた穴から漏水していた。漏水箇所が非常に入り組んでいたため、部分的にポリエチレン管を使用してカーブ部分の対応をした。これで、予定されていた全ての復旧工事を無事終わることが出来た。
